TILSTANDS- OG VEDLIGEHOLDSRAPPORT ÅHUSENE 5 (GENERELT) 8000 AARHUS

Notat af 16. januar 2019

Ejerforeningen Åhusene 5, Åhusene, 8000 Aarhus

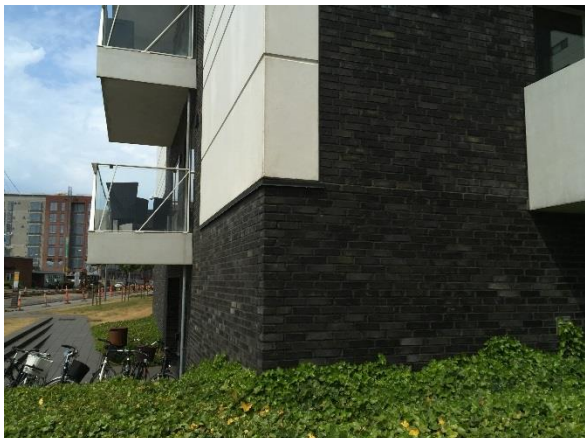
Facader fremstår i ny stand. Der forekommer nogen saltudblomstringer på alle bygninger.

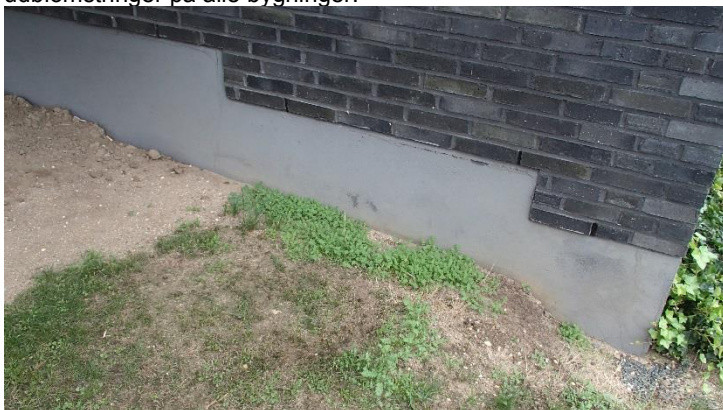
Sokkelpuds er flere steder revnet i overgangen mellem sokkel og murværk.

Sokler er pudsede og malede. Mange steder er sokkelmaling og/eller puds faldet af eller revnet. Der forekommer nogen saltudblomstring – der bl.a. kan skyldes for megen vand i sokkelpuds under opførsel, anvendelse af forkert sokkelmaling (ikke tilstrækkelig diffusionsåben), ophobning af salte ifm. vinterbekæmpelse, eller indtrængen af vand under regnvejr. Der forekommer en del revner og afskallende mørtel på soklens skrå kant (mod mursten). Ligeledes ses mange steder indtørrede rester af efeu i overgangen mellem sokkel og murværk. Disse kan suge fugt og vand ind bag sokkelpuds, således det skaller af ved frost-/tøvejr.

Utæt og løs sokkelpuds og afskallende maling vil føre til øget vandindtrængen og frostsprængninger, hvorved skaderne kan forværres. I grelle tilfælde kan der ledes vand dybt ind i konstruktionerne og evt. ind i kælderens.

Sokkel eftergås for løs afskallende puds. Dette fjernes til bæredygtigt underlag. Der påføres ny sokkelpuds efter producentens anvisninger. Efter tilstrækkelig udtørring kan der påføres ny og egnet sokkelmaling. Efterfølgende kontrolleres sokkel løbende, og efter behov udbedres evt. skader.

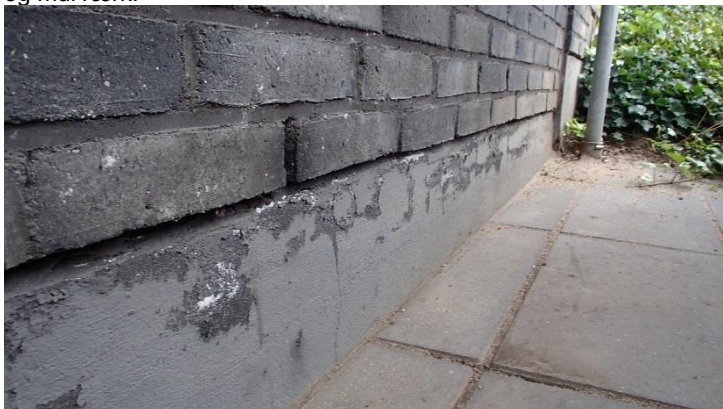
Afskallende sokkelmaling, revne i sokkel(puds) og salt-udblomstring forekommer flere steder.

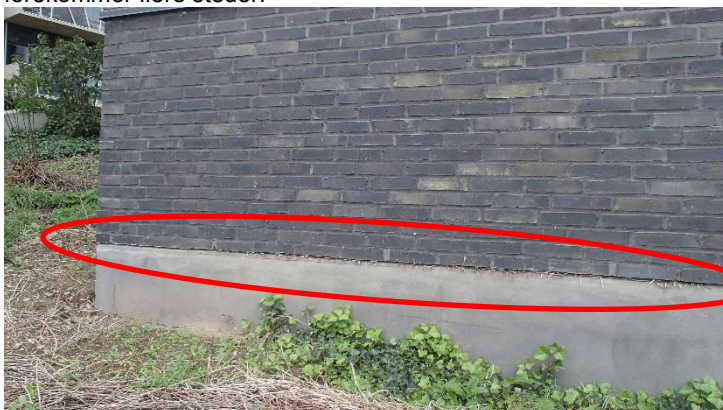
Billede viser indtørrede rester af efeu, der har fået fæste i overgangen mellem sokkel og murværk. Efeu bør fjernes fra facader.

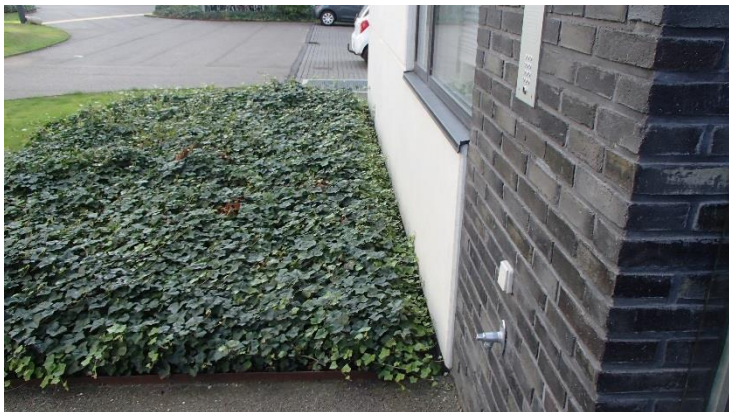
Efeu langs facader bør undgås. Som tidligere beskrevet, kan planter

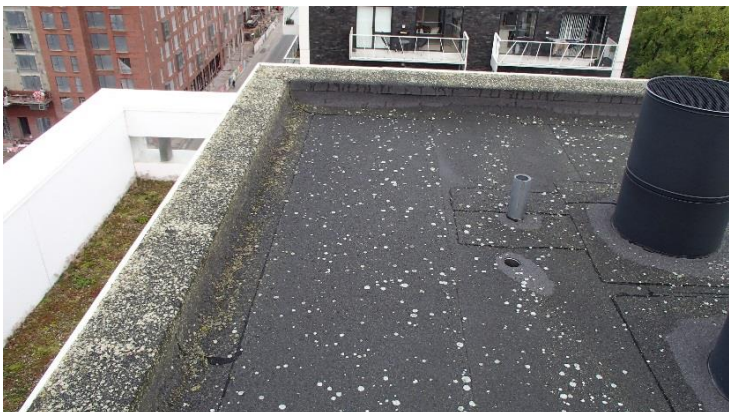
Der forekommer en del alge- og mosvækst på flade tage – særligt på murkronerne.

Der forekommer relativ megen alge- og mosvækst på tage over trappetårne til tagterrasser. Årsagen må findes i omkringliggende bevoksning, hvis pollen finder fæste på især murkroner og flade områder på tagpaptagene på nævnte trapperum, trods bygningernes højde.

Rent konstruktivt er der sjældent fare på færde ved alge- eller mosvækst på tagpap, idet rodnettet ikke går særligt langt ned i overfladen.

Alger og mos kan afrenses med egnede kemiske midler – evt. børstes forsigtigt af, med en stiv kost. Der bør dog indtages den holdning at et tag naturligt ældes, og tilkomsten af mos og alger er en accepteret del af denne ældningsproces. Dog skal der straks tages aktion, hvis taget bliver utæt, eller det vurderes, at der stor risiko herfor.

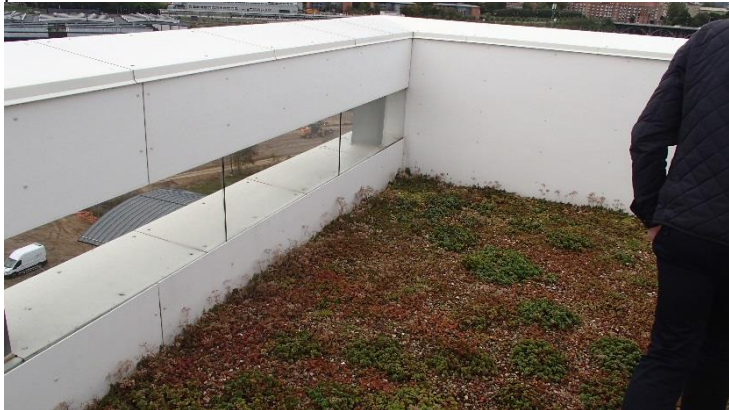
Sedum-tag langs murkrone på tagterrasser – der bør holdes afstand til eternit-beklædning.

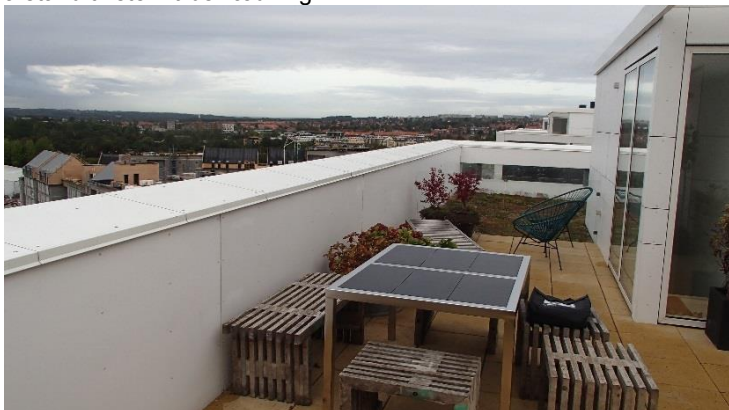
Tagterrasser med fliser. Særligt afløb fra underliggende tag-paptag skal jævnligt kontrolleres og renses for skidt.

Tagbrønde fører tagvand i indeliggende nedløb. Tagbrønde skal renses regelmæssigt – især ved løvfald – for at sikre tilstrækkelig vandafledning.

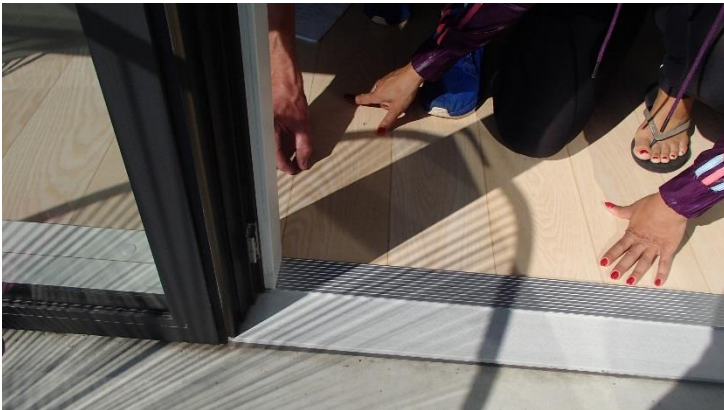
Fuger kontrolleres generelt jævnligt. Særligt vandrette fuger under terrassedøre og sideparti, da der her er øget risiko for svigt og dermed vandindtrængen.

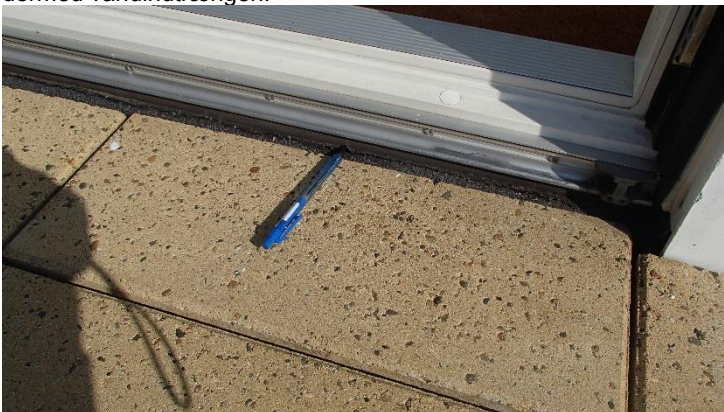
Fuge under døre på tagterrasser er forkert udført. En almindelig fuge mod bitumen kan ikke holde og slipper hurtigt (adhæsionsbrud).

Fuge under døre på tagterrasser er ikke udført korrekt. Der er fuget mod bitumen, hvilket man generelt ikke må, da kun særlige fugemasser kan hæfte tilstrækkeligt herpå. Fugen skal skiftes til en egnet fuge og efterfølgende holdes under skærpet opsyn, således evt. vandindtrængen gennem bundfuge kan udbedres i opløbet. Alternativt ændres selve konstruktionen, så det ikke er nødvendigt at fuge på tagpap. (Fuger ser generelt ud til at være korrekt udført – dog ses der nogle med slip i vedhæftningen. Dette skal udbedres).

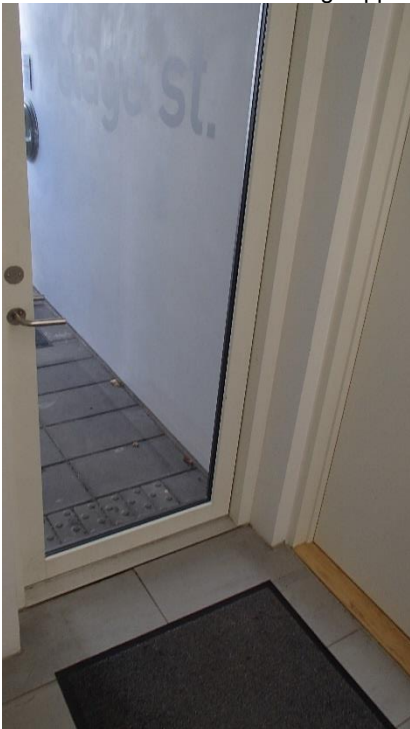
Fuger rundt om ind- og udvendige døre, kontrolleres jævnligt for tæthed.

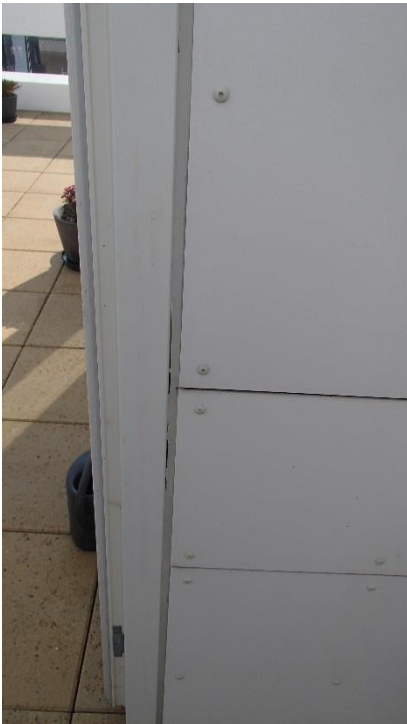
Fuger rundt om udvendige terrassedøre ved tagterrasser kontrolleres jævnligt for brud, som det ses på billedet.

Fuger rundt om udvendige døre på tagterrasser slipper generelt. Fuger retableres snarest, for at undgå skade på dørkarme og bagvedliggende konstruktioner.

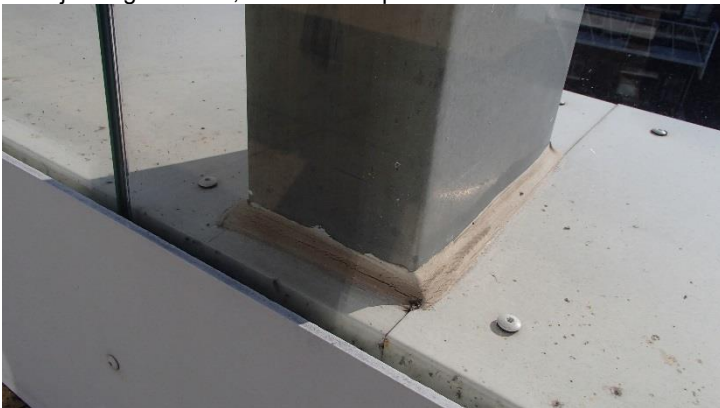
Svigtende fuger om bærende stålkonstruktion ved murkrone/værn på tagterrasser. Vandrette fuger er særligt udsatte.

Fuge rundt om bærende stålkonstruktioner / brystning på tagterrasser har begyndende ko- og adhæsionsbrud (Kracleringer og kantslip). Dette bør udbedres snarest, da der ellers er risiko for vandindtrængen. Man skal være opmærksom på, at den type fuge, der er udført, er en såkaldt "forseglings-/trekantsfuge", der ikke kan forventes at have så lang levetid som en almindelig bygningsfuge, der er udført mere hensigtsmæssig med korrekt vedhæftning og dimensionering. De tynde beklædningsplader og den galvaniserede stålsøjle arbejder meget og i forskellige retninger, hvorfor fugen udsættes for relativt store og mange bevægelser.

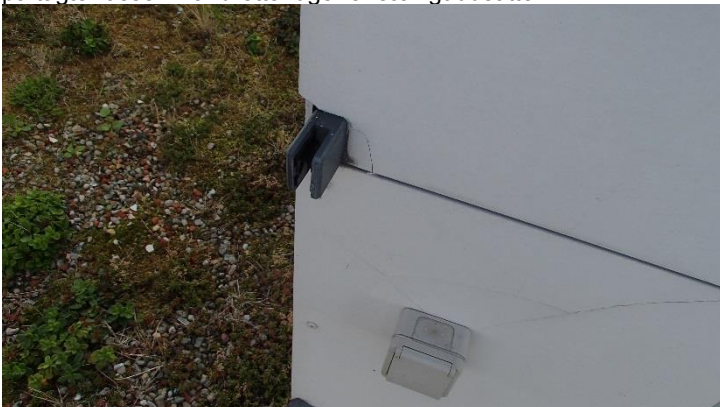
Beklædningsplader af eternit på tagterrasser. Bør kontrolleres og skiftes ved skade, som det ses på billedet, rundt om holder for glasværn, samt bag eludtag.

Beklædningsplader af eternit på tagterrasser: Eternitplader kontrolleres for belægninger, svigt og skade. Plader med svigt udskiftes. Svigt kan skyldes store temperatur-bevægelser og uhen-sigtsmæssig montage, eller skader opstået af anden ydre påvirkning (slag osv.)

Udskiftning af plade skønnet **5.000 kr. pr. stk./ v. 1. stk.** Forventet 1 stk./ hvert 2. år i gennemsnit. (dertil evt. kran)

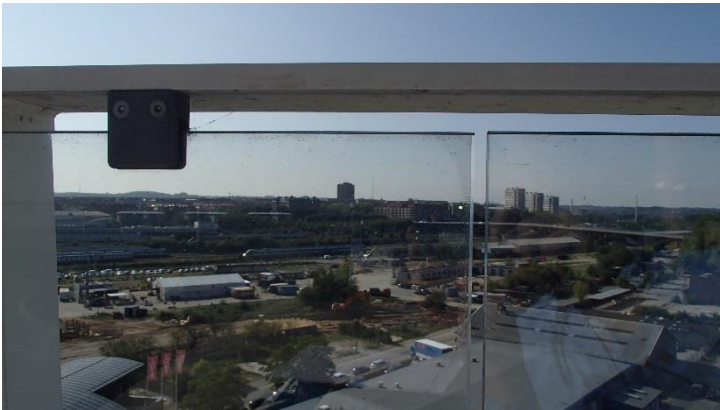
Holdere for glasværn kontrolleres for svigt i fastholdelsesevne – evt. efterspænding af disse.

Glassets fastgørelse udbedres straks, hvis der forekommer svigt.

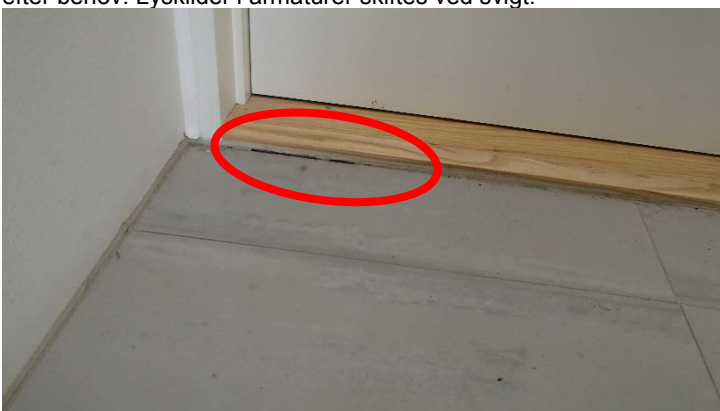
Fuger under entredøre til lejligheder kontrolleres for svigt (som på billedet). Fugen skiftes i tilfælde af svigt.

Døre til lejligheder kontrolleres for tæthed og åbne/lukke-funktion herunder dørpumper – smøres og justeres efter behov. Fuger under dørbundstykker er særligt udsatte og kontrolleres jævnligt for svigt (mindst én gang årligt). Hvis sådanne konstateres, skiftes fugen, for at undgå indtrængen af vand og skidt, under bundstykket.
